**ANÁLISE DAS PATOLOGIAS DE CONCRETO ARMADO:**

Em prédios públicos municipais da cidade de Santa Luzia D'Oeste/RO

**Resumo:** O presente estudo tem por escopo a verificação das patologias recorrentes nos prédios públicos municipais da cidade de Santa Luzia D'Oeste no interior do Estado de Rondônia. O objeto da pesquisa foram as edificações cujas construções se deram em um período igual ou superior há cinco anos e que estão em funcionamento. Deste modo, buscou-se analisar as possíveis causas das disfunções e se estas podem acarretar riscos ao desenvolvimento das atividades realizadas naqueles espaços, especialmente a considerar que os prédios devem atender aos princípios básicos de segurança. A pesquisa utilizou-se do método quali-quantitativo, onde, no primeiro momento foi realizado uma pesquisa bibliográfica, e posteriormente foram levantadas as patologias encontradas nos órgãos por meio de visita em campo. Finalizada a pesquisa e a tabulação de dados, ficou demonstrado que os maiores e mais frequentes problemas encontrados nas estruturas de concreto armado são a fissuração e aqueles ocasionados pela presença de umidade. Nas evidências encontradas durante as visitas é notório qu

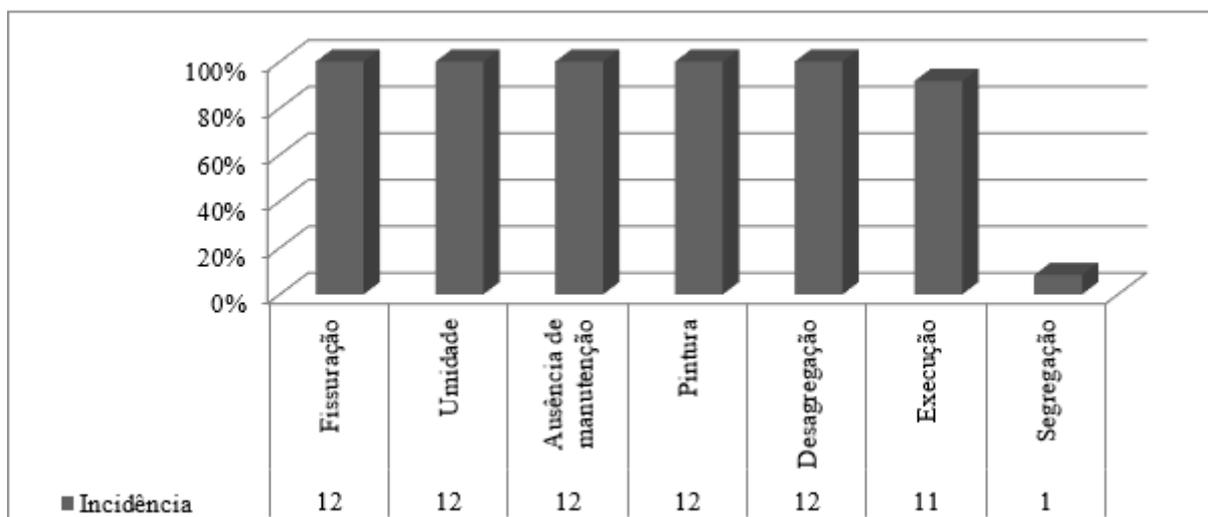
O estudo em campo resultou em 100% de incidência das patologias de fissuração, das relativas à presença de umidade, dos problemas devido à ausência de manutenção, dos problemas em relação à pintura e da desagregação, de 91,7% das ocorridas por erros de execução, e 8,3% em relação às de segregação, como visto no gráfico 01.

**Gráfico 01:** Incidência de manifestações patológicas em concreto armado

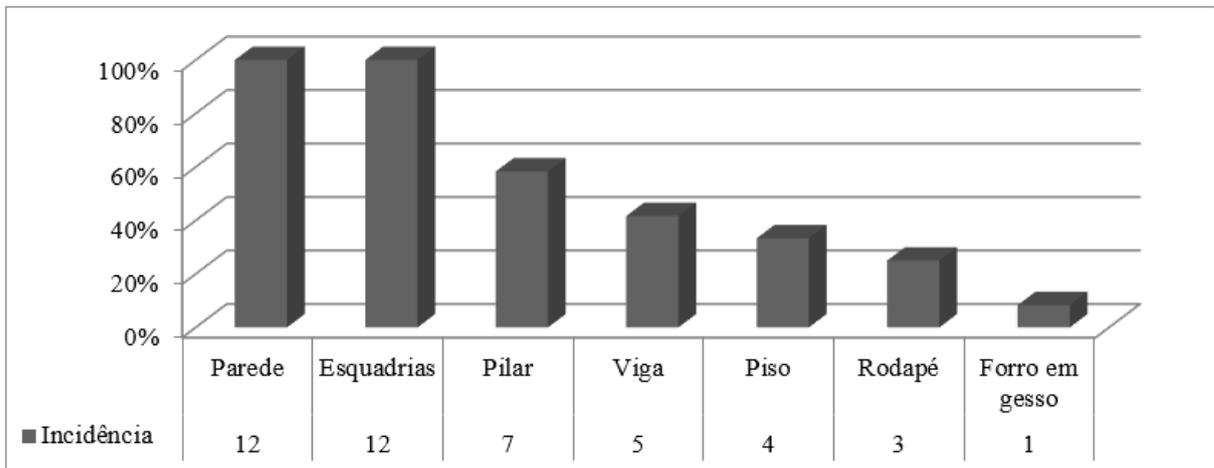
A patologia de fissuração teve ocorrência geralmente na alvenaria e em esquadrias formando um ângulo de 45° o que indica ausência dos elementos de verga e contra verga. Há também as encontradas nos pilares, vigas e em pisos, como pode ser visto no gráfico 02.

**Gráfico 02:** Elementos que apresentaram patologias de fissuração nos órgãos públicos municipais de Santa Luzia D'Oeste/RO

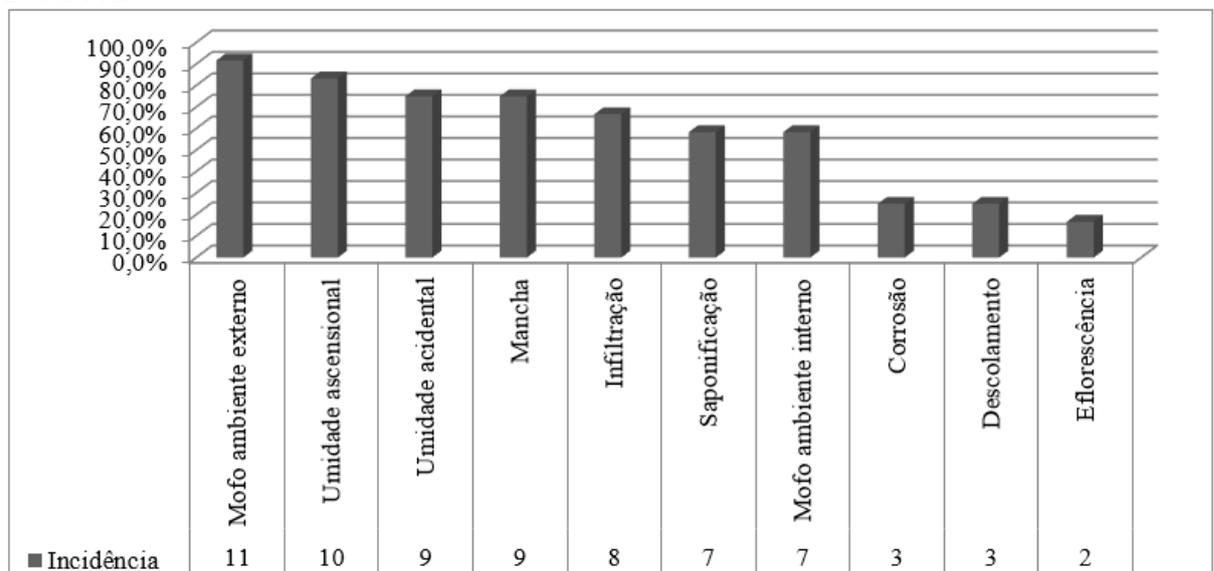
As decorrentes da presença de umidade foram apresentadas em forma de mofo, no ambiente interno e externo, manchas, saponificação, corrosão, descolamento de revestimento e de eflorescência, causadas pelas umidades ascensionais, infiltrações e umidades acidentais, cuja ocorrência pode ser observada pelo gráfico 03 abaixo.

**Gráfico 03:** Patologias ocorridas devido à presença de umidade nos órgãos públicos municipais de Santa Luzia D'Oeste/RO

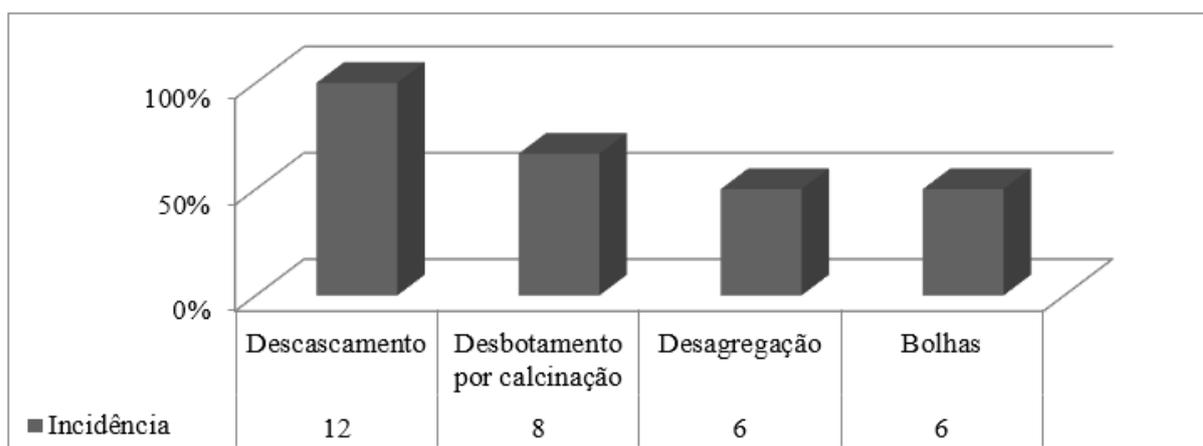
Porém, essa manifestação em alguns locais, pode também se dar por erros de execução; o desbotamento por calcinação, que é o processo de envelhecimento natural da pintura e bolhas que também ocorreu nos locais que apresentavam umidade. A incidência dessas patologias podem ser verificadas no gráfico 04 *infra*.

**Gráfico 04:** Patologias ocorridas na pintura dos órgãos públicos municipais de Santa Luzia D'Oeste/RO

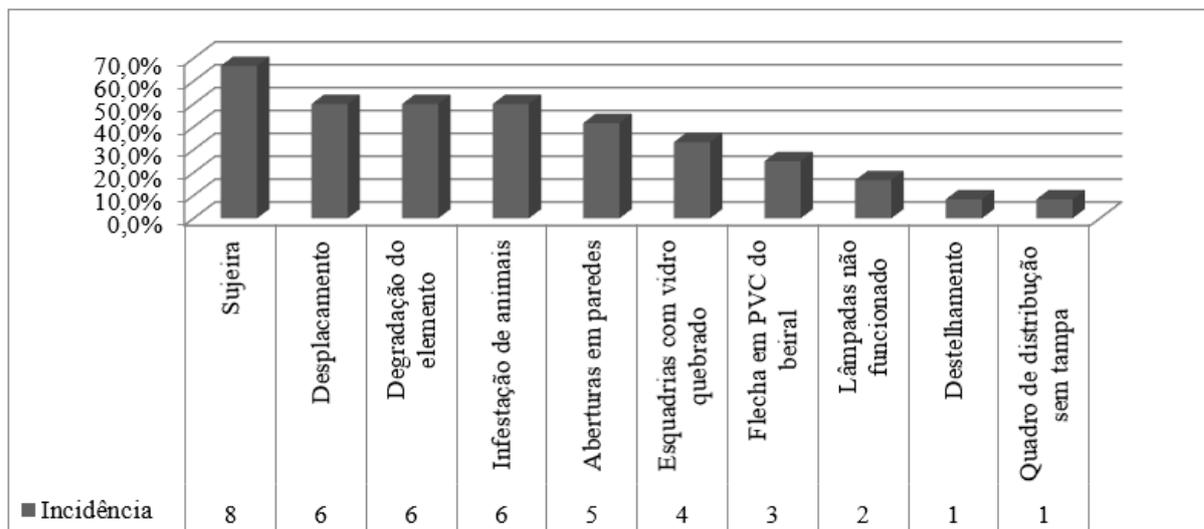
Havia também buracos na alvenaria causados por impactos, e aberturas por onde passam às instalações, estes são problemas que não afetam diretamente a estrutura, mas foram retratadas, pois prejudicam o bom funcionamento das estruturas, e se não resolvidas tendem a agravarem seu quadro o que pode ocasionar em vícios maiores. A incidência dessa patologia pode ser analisada no gráfico 05.

**Gráfico 05:** Patologias em decorrência a ausência ou ineficácia de manutenção nos órgãos públicos municipais de Santa Luzia D'Oeste/RO

Em relação à ausência ou ineficiência da manutenção foi encontrada sujeira nos forros dos prédios, deslocamento de forro PVC e buracos em forro de madeira, infestação de insetos como cupim e abelha.

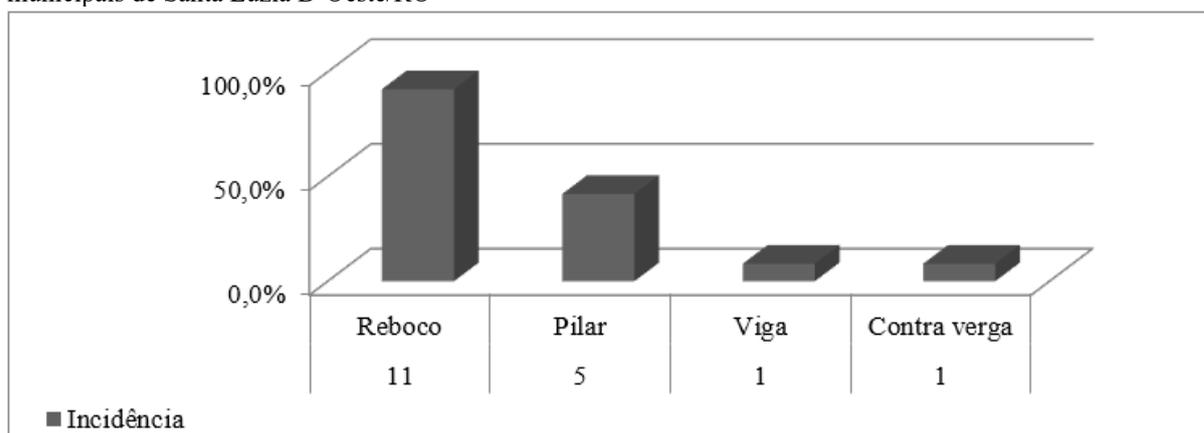
A desagregação teve seus casos mais graves nos elementos estruturais afetados pela ação da corrosão, a qual também foi vista na perda parcial da camada de reboco de algumas paredes de alvenaria e em diversos pilares que apresentavam certos desgastes em suas quinas, incidência desta patologia pode ser vista pelo gráfico 06.

**Gráfico 06:** Elementos que apresentaram patologias em decorrência a desagregação nos órgãos públicos municipais de Santa Luzia D'Oeste/RO

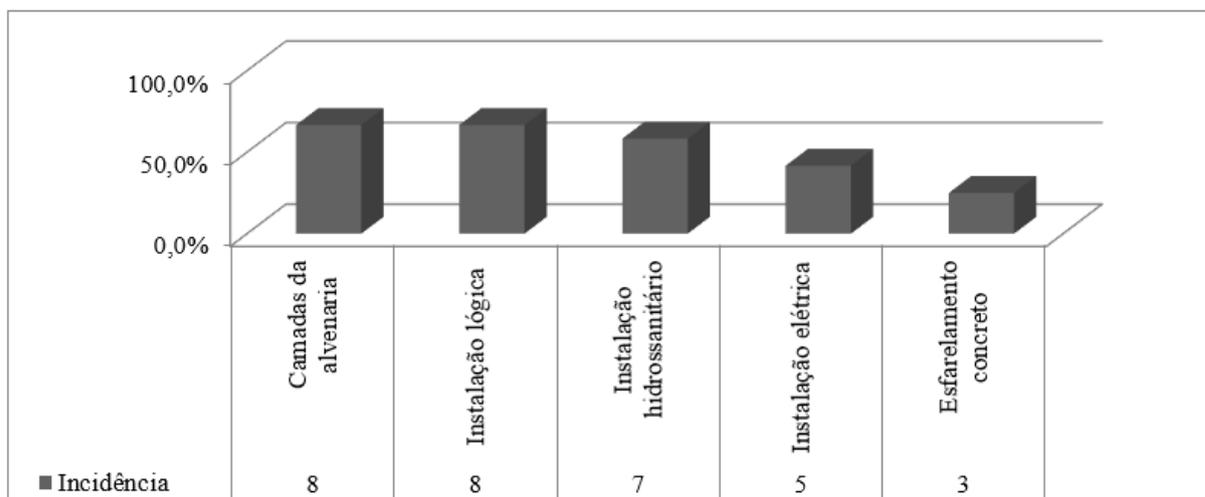
Fora atribuído erros de execução há camadas de reboco e massa corrida que estavam más “empenadas”, ou seja, as superfícies não estavam lisas e apresentavam desníveis, e havia também partes que o concreto estava com aspecto esfarelado, o que pode ser um indicativo de emprego de materiais de baixa qualidade, a incidência da patologia pode ser observada no gráfico 07.

Assim como também foram identificados problemas em instalações hidrossanitários, na rede lógica, e da instalação elétrica dos ares-condicionados, o que evidência pela falta de projeto, principalmente os referentes a instalações lógicas e de ares-condicionados.

**Gráfico 07:** Patologias decorrentes a erros de execução nos órgãos públicos municipais de Santa Luzia D'Oeste/RO
